LETTRE D'INFORMATION N°2022/04

Ce numéro 4 de notre lettre d'information a un caractère particulier, car il est consacré aux travaux de restauration du maître-autel.

Constat d'état sommaire et actions proposées.

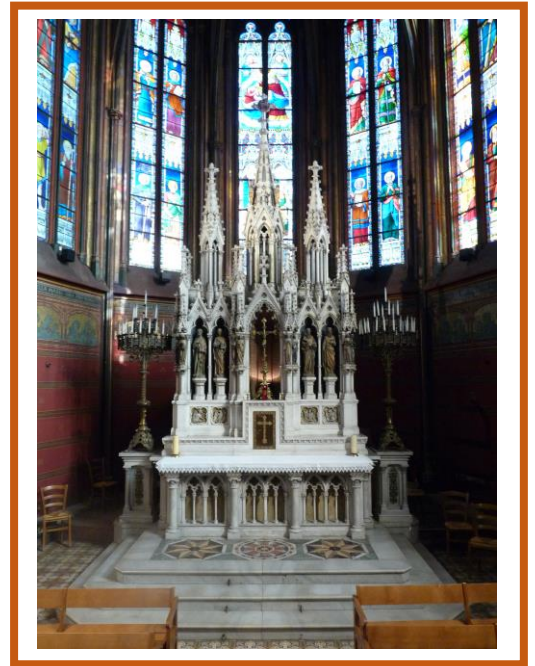
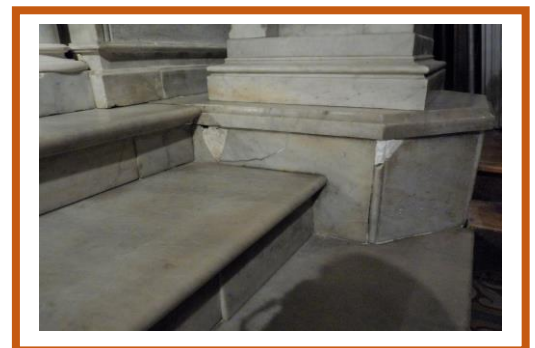
L'ensemble présente globalement un bon état de conservation. Les sculptures des niches et leurs socles ne sont pas fixés, il s'agit de pose simple. La main d'une des sculptures est manquante (niche droite).

Du point de vue de la structure, d'une manière générale, l'état de conservation est bon. Toutefois, on notera des anciennes fissures ainsi que plusieurs éléments cassés qui ont parfois été repris en plâtre, en particulier sur les côtés du maître-autel. De même, d'anciennes restaurations sont visibles : des éléments ont été recollés avec un adhésif brun et épais, et/ou un mastic beige avec un fort décalage et des débordements.

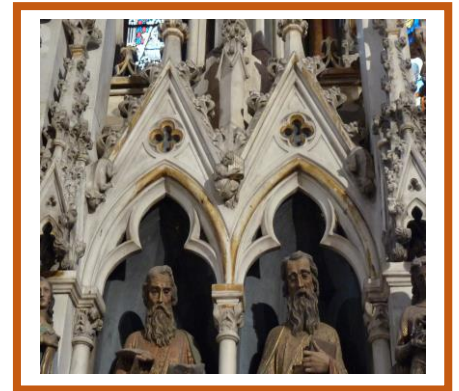
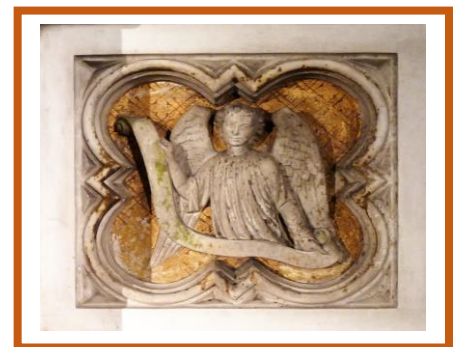
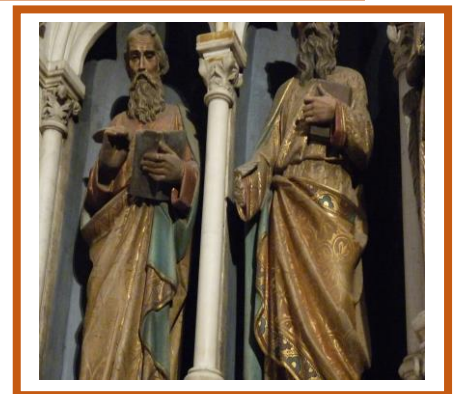
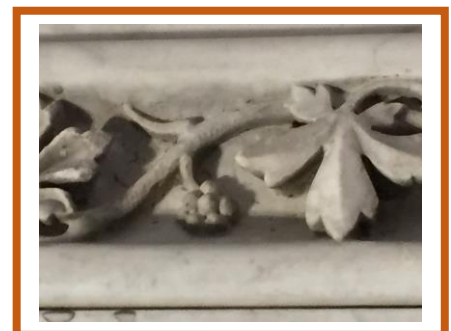
Du point de vue de la surface, plusieurs altérations sont à noter :

- a) Un empoussièremement de la surface.
- b) Un encrassement très important : certaines zones présentent de larges traînées de suie.
- c) Une perte des décors dorés due probablement au nettoyage non approprié de ces zones. En effet, certaines parties ne présentent plus de dorure et apparaissent blanches ce qui crée une incohérence visuelle.

- d) La polychromie de certaines scènes dans les quadrilobes est également lacunaire. Les phylactères des scènes présentent des traces d'oxyde cuivreux.

- e) Un noircissement important particulièrement prononcé sur les sculptures. Ce noircissement est probablement dû à la combustion de cierges et à un ancien système de chauffage.

- f) La polychromie bleue des niches a tendance à s'écailler, des lacunes ainsi que des soulèvements ont été localement constatés. Des auréoles d'humidité sont visibles.

- g) La main de Saint Marc est manquante. Elle devait probablement tenir une plume. Elle sera restituée par moulage de la main d'un autre et adaptée et réalisée en plâtre renforcé puis retouchée.
Les marches sont composées d'un assemblage de plusieurs marbres colorés. Certains éléments sont manquants (3 cabochons en marbre vert). Ils seront restitués en marbre.
Un plaquage abimé est mobile sur l'une des marches. L'ensemble est très encrassé. La surface a probablement été traitée avec un revêtement de protection du commerce.

- h) La frise autour du tabernacle, qui était dorée à l'origine, sera réalisée à la feuille d'or à la mixtion.
- i) La restitution des choux/pommes/pompons décoratifs des arcatures manquantes sera faite après moulage des autres pompons encore en place. Ils seront réalisés en poudre de marbre et chaux. Une finition en cire Tecero-Wachs® 30410 teintée dans la masse pourra être utilisée
